# JILEMNICE UDRŽITELNÁ ŘEŠENÍ KLIMATICKÝCH ZMĚN

## Údaje o zpracovateli

## Obsah

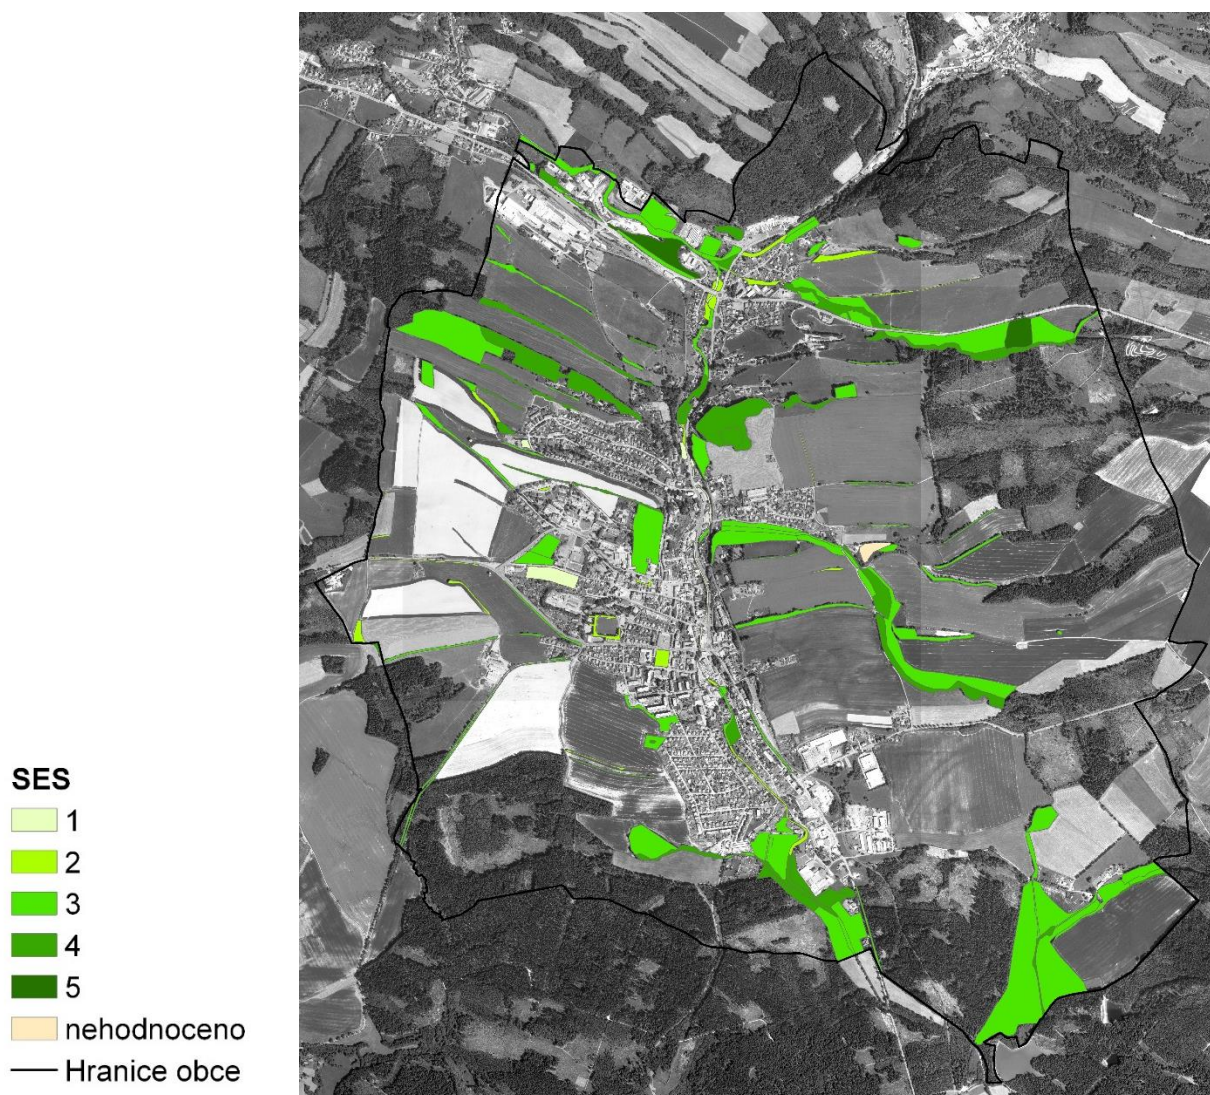
Obr. č. 9 Stupeň ekologické stability jednotlivých vegetačních prvků

Většina hodnocených vegetačních prvků má průměrnou ekologickou stabilitu. Nadprůměrnou ekologickou stabilitu mají především vlhké a mokřadní biotopy vázané na vodní toky a listnaté lesíky na Kozinci a kolem lomu. Nejcennější jsou zbytky dvou lužních lesů u Jizerky a Hatiny. Podprůměrnou ekologickou stabilitu mají některé poškozené remízy a nejnižší pak hlavně opevněné koryto Jilemky ve střední části města.

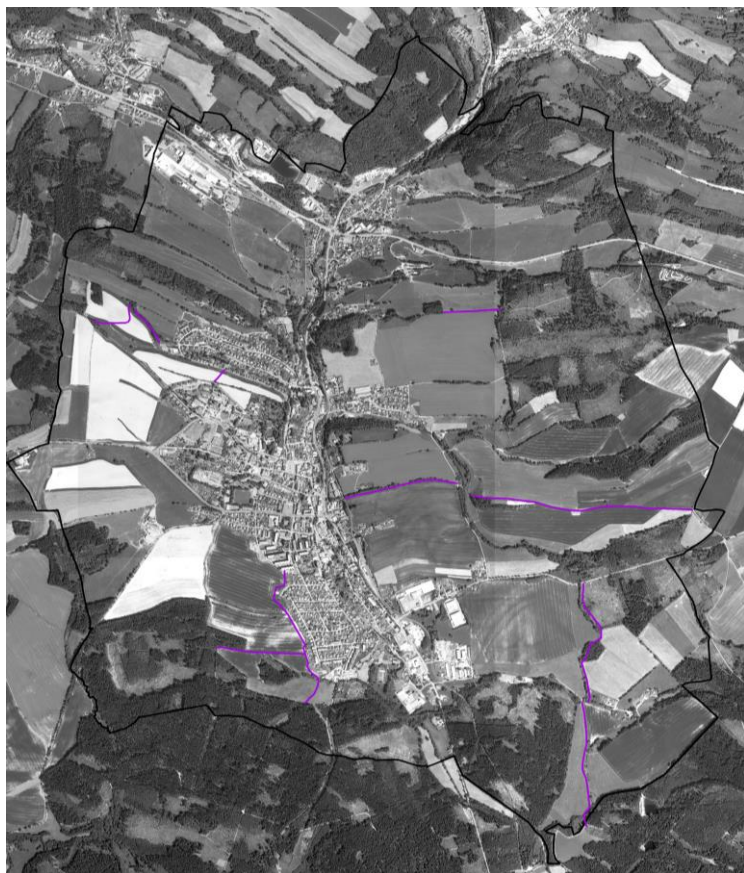
Obr. č 12 Vybrané chybějící cesty

Pro další rozvoj každodenní rekreace by bylo vhodné doplnit cestní síť a zokruhovat některé procházkové trasy. Zatravněné příkopy a aleje podél cest by měly být nedílnou součástí těchto tras. Obr. č. 12 zobrazuje vybrané chybějící trasy. Další chybějící trasy byly identifikovány na veřejném setkání a jsou uvedeny v části zprávy, která popisuje průběh participace.

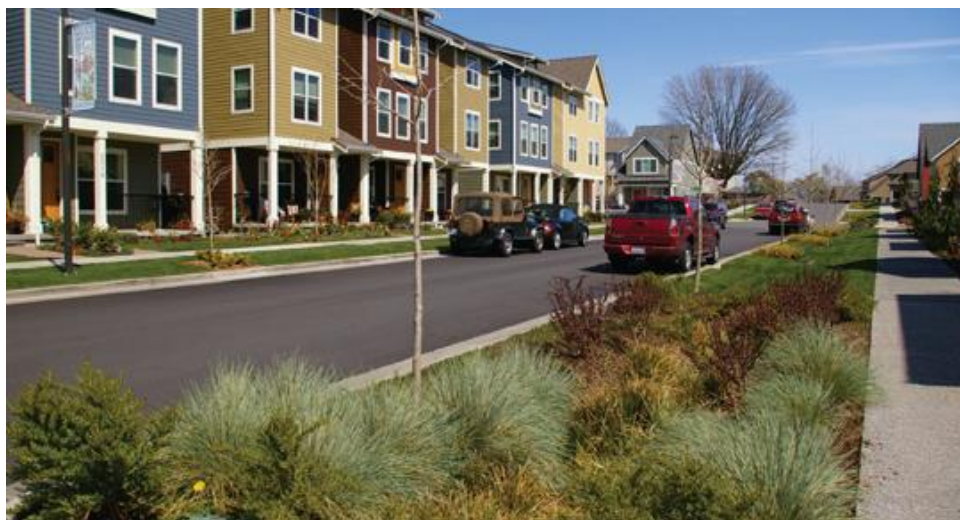
Obr. č. xxx Příkop (bioswale)

Příkopy (bioswale) jsou určeny především k vsakování a odvádění dešťové vody. Nemusí být jen travnatý. Mohou v něm růst také trvalky a na okrajích dřeviny.

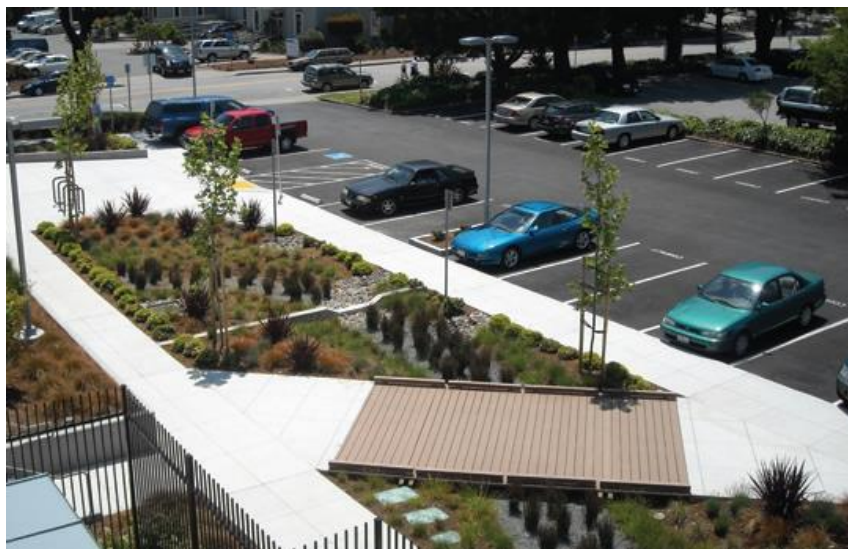
Obr. č. 14 Raingarden

Raingarden je mělká terénní deprese sloužící s akumulaci a vsakování dešťové vody. Na rozdíl od bioswalu, voda není nikam odváděna, zůstává na místě. Může být zatravněná i osázená trvalkami a dřevinami.

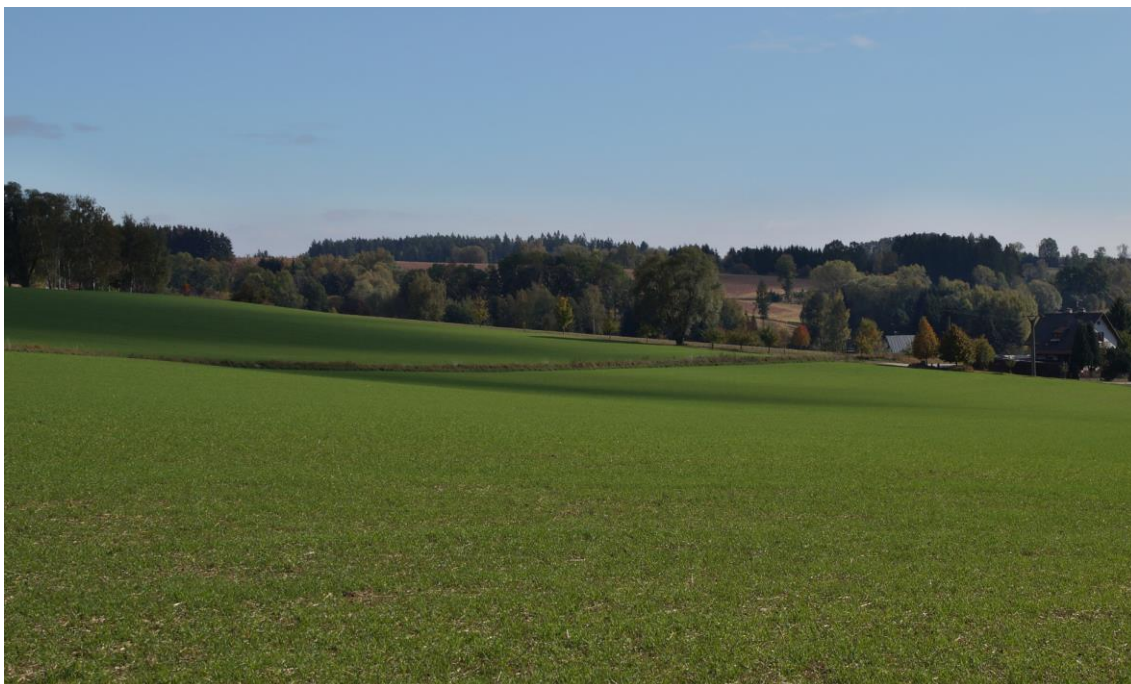
1. Rozsáhlý polní celek o jedné plodině a velmi dlouhém svahu. Příkop, který má přerušit linii odtoku a odvádět vodu z pole je zarostlý a zanesený. (Oblast 2 Do Žlábků)

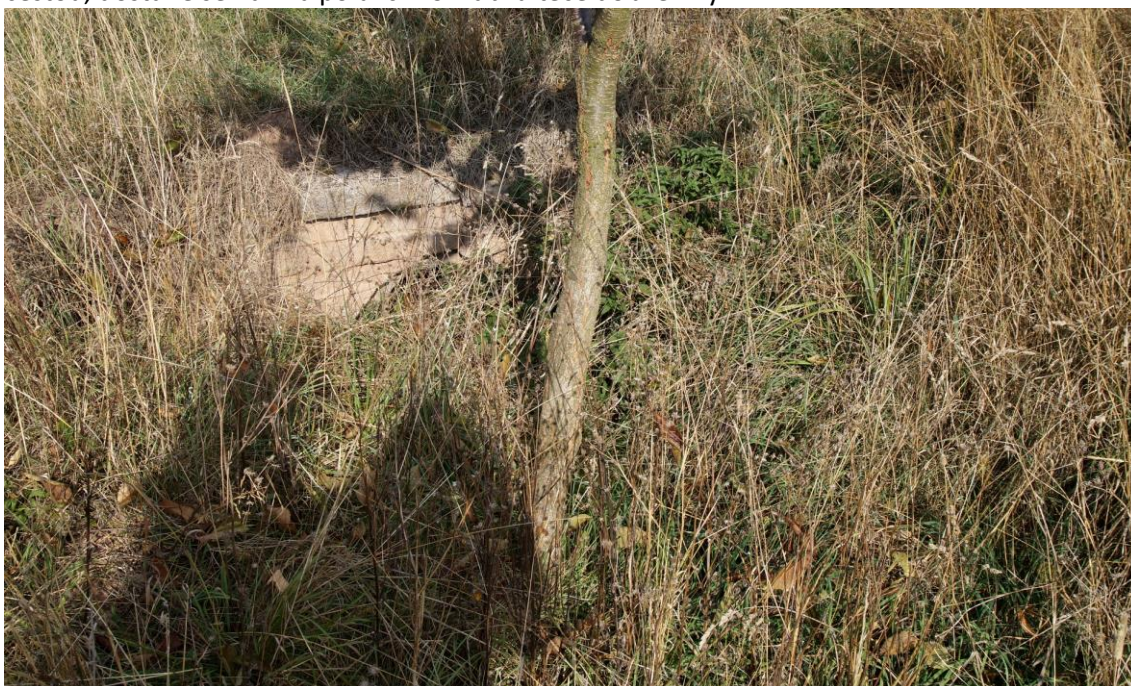
2. Takto zarostlý a zanesený propustek plní svou funkci jen velmi omezeně. Voda neprojde pod cestou, dostane se na ní a po ulici Do Žlábků teče do Jilemky.

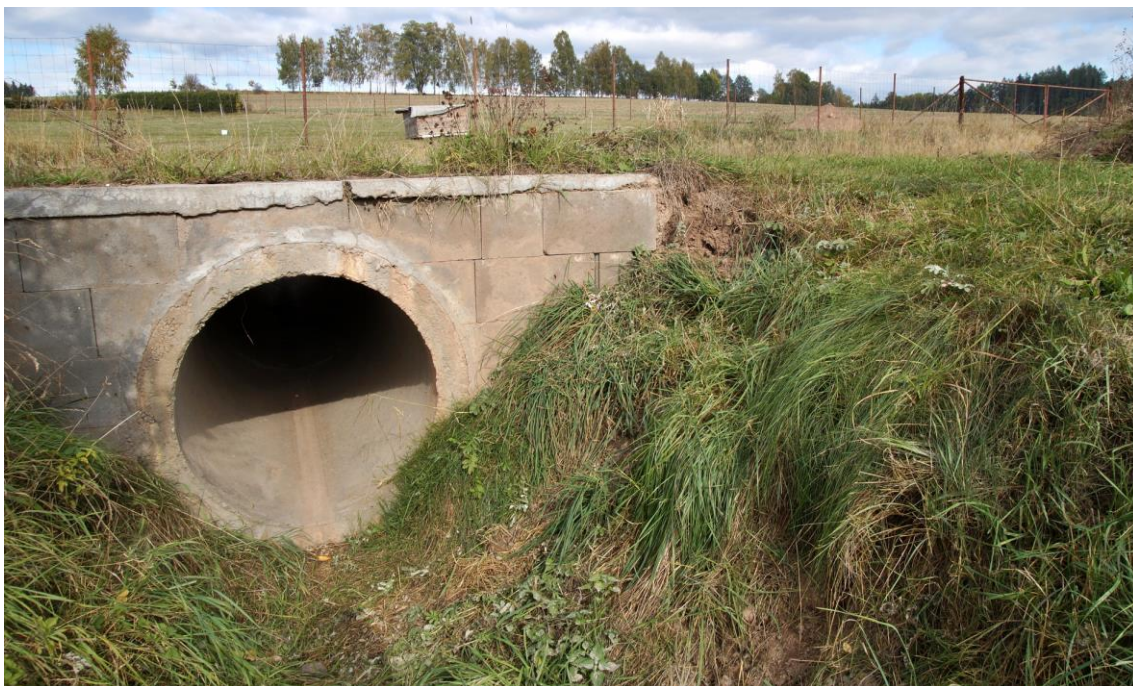
3. Propustek je kapacitní a čistý. Přesto voda evidentně proudí do příkopu z cesty. Příkopy, které přivádějí vodu k propustku, pravděpodobně nejsou dostatečně kapacitní (panelová cesta pod ulicí Do Žlábků)

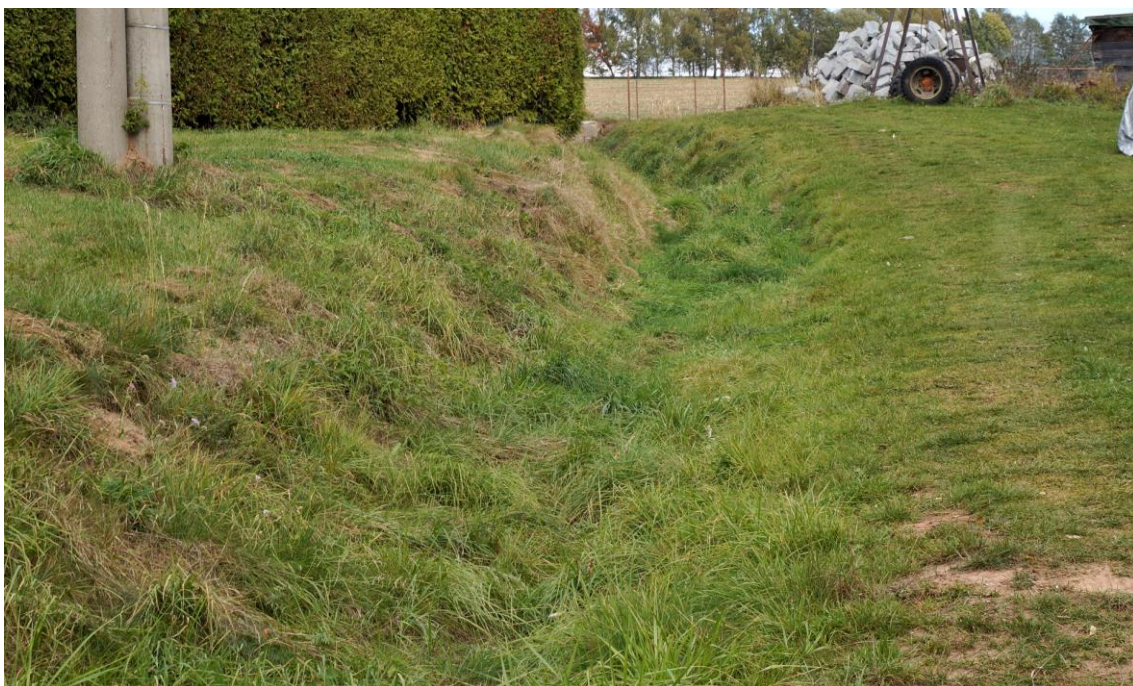
4. Pod propustkem se příkop ztrácí a není příliš udržovaný (mezi panelovou cestou a ulicí Ke Kluzišťě).

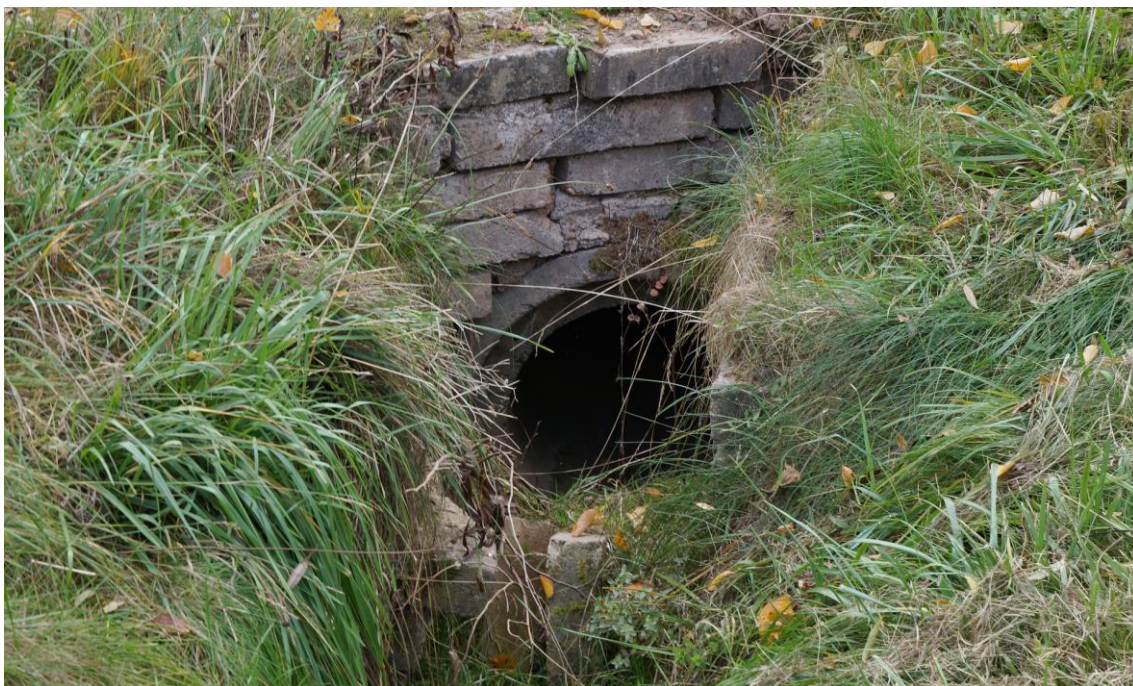
5. Voda pak proudí do posledního propustku, který je za hranicí své životnosti (ulice Ke Kluzišti).

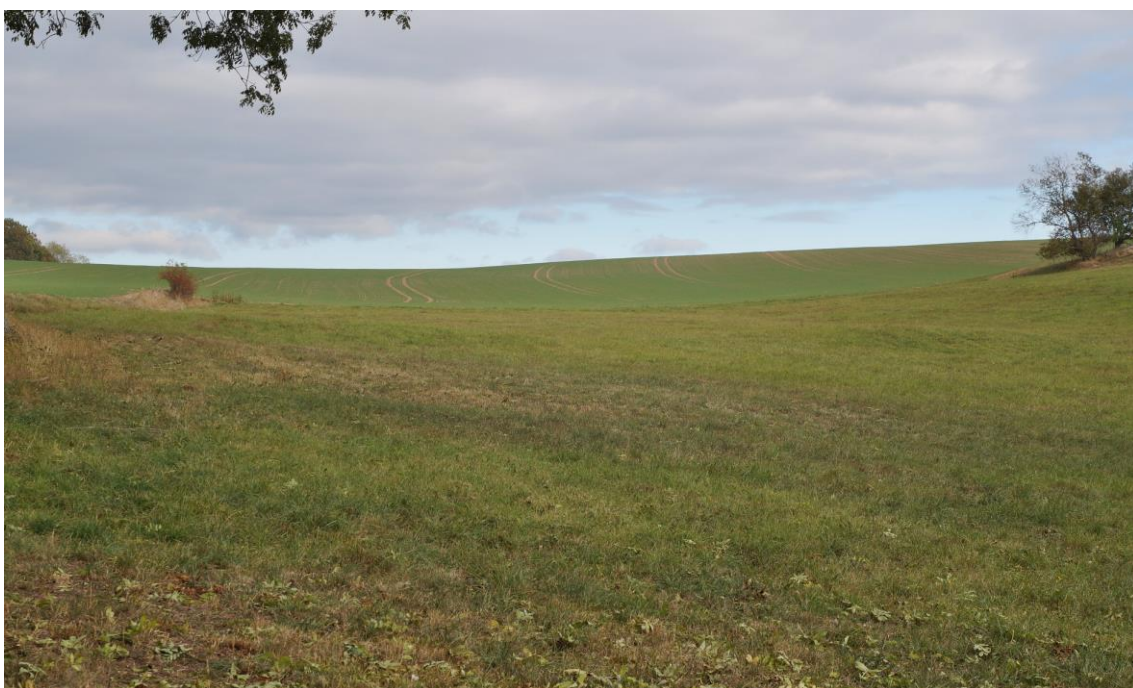
6. Velmi dlouhý svah a jednotitý polní celek v jeho horní části. Voda se nemá kde zastavit (lokalita Nad nádražím).

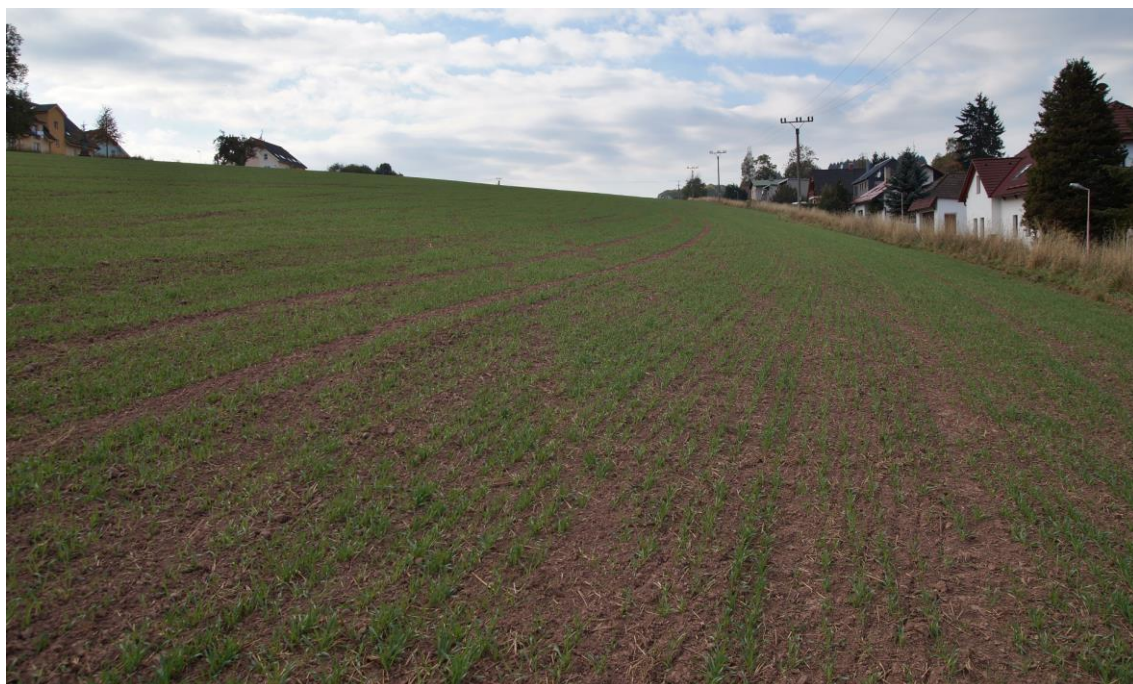
7. Dlouhý a nepřerušný svah v kombinaci s obděláváním proti vrstevnicím a využíváním konvenčních plodin nejsou ničím, co by napomáhalo zvládnání extrémních srážek (lokalita pod nemocnicí ulice Nouzov).

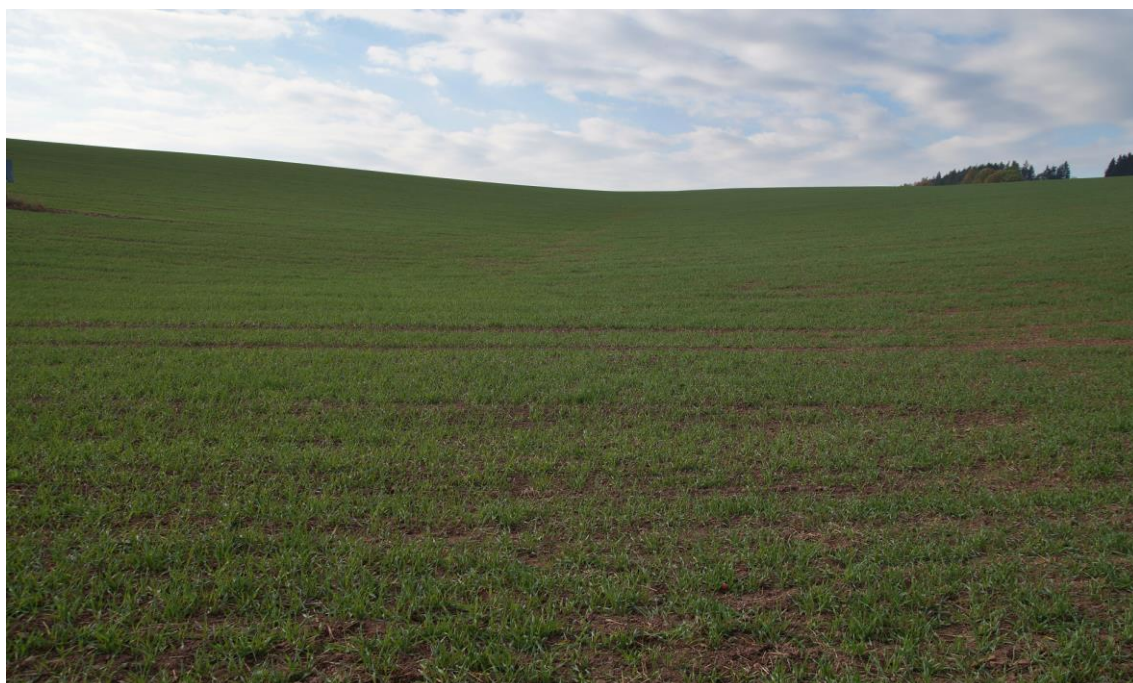
8. Velký polní celek na dlouhém a sklonitém pozemku osetý jednou plodinou má za následek extrémní erozní následky a příval vody do zastavěné části města (lokalita Pod nemocnicí).

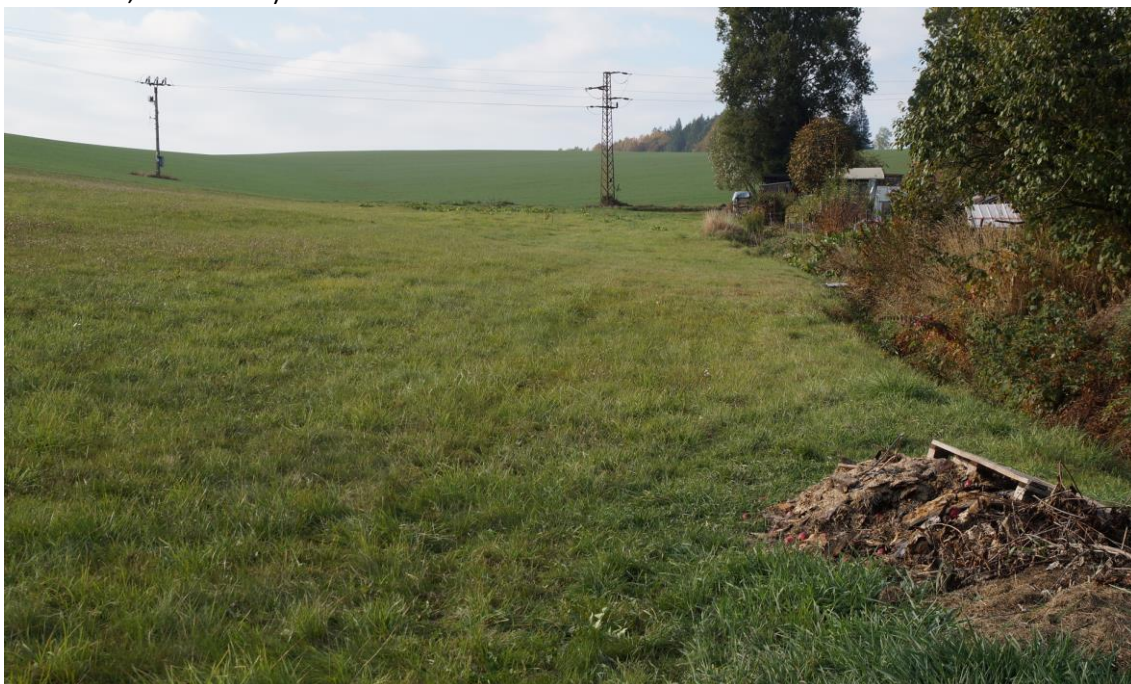
9. V těchto místech mohou vodu a sediment zachytávat 2 menší suché nádrže (lokalita Pod nemocnicí, u zahrádek).

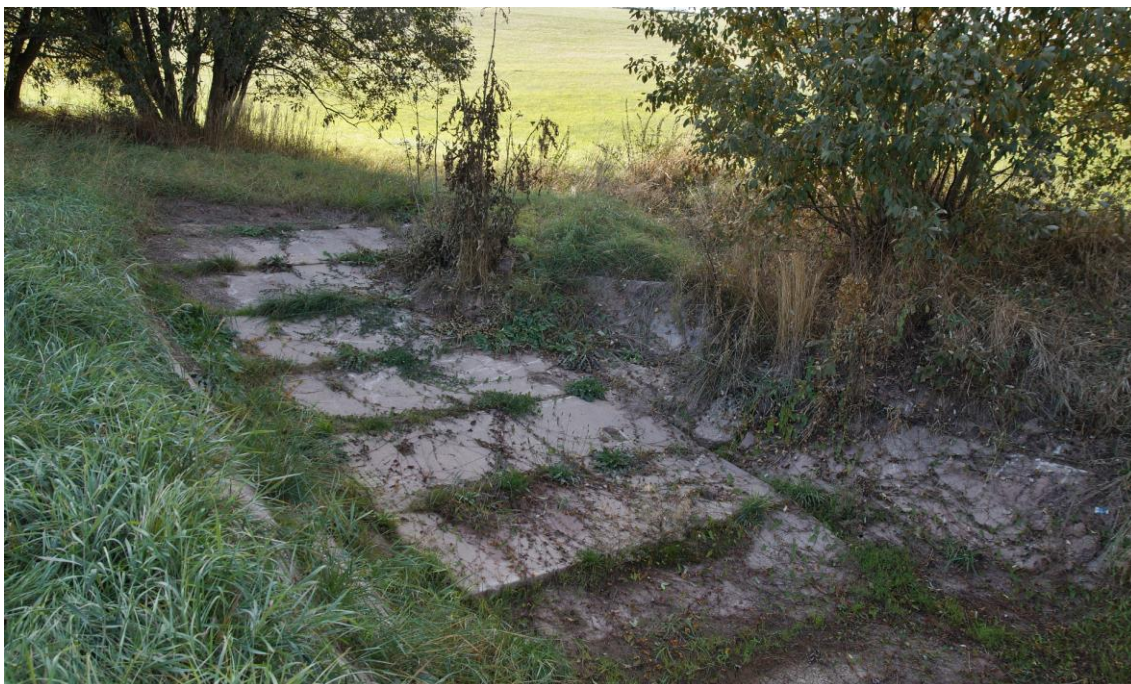
10. Odstranění betonových panelů, břehová úprava a zvětšení akumulčního prostoru může odlehčit dešťové kanalizaci ve městě. Bude to podstatně levnější řešení, než přestavba kanalizace (ulice Ve Vrbičkách).

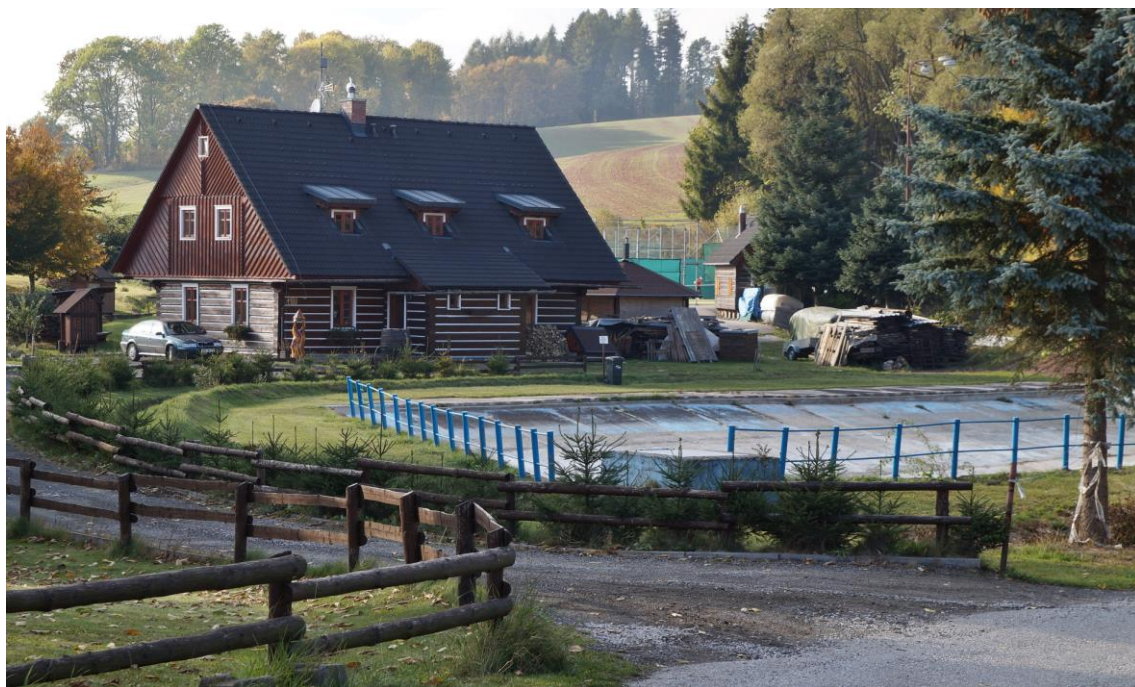
11. Po menších úpravách lze betonovou požární nádrž využívat jako poldr (lokalita Nouzov, hasičská nádrž)

Do řešení lze zahrnout i stávající požární nádrž v lokalitě, který může po rekonstrukci a jakési transformaci na přírodě blízkou vodní plochu sloužit jako polosuchý poldr. Tento prvek bude ve veřejném prostoru určitě vhodným doplňkem. V zimě se tam bude moct bruslit atd.

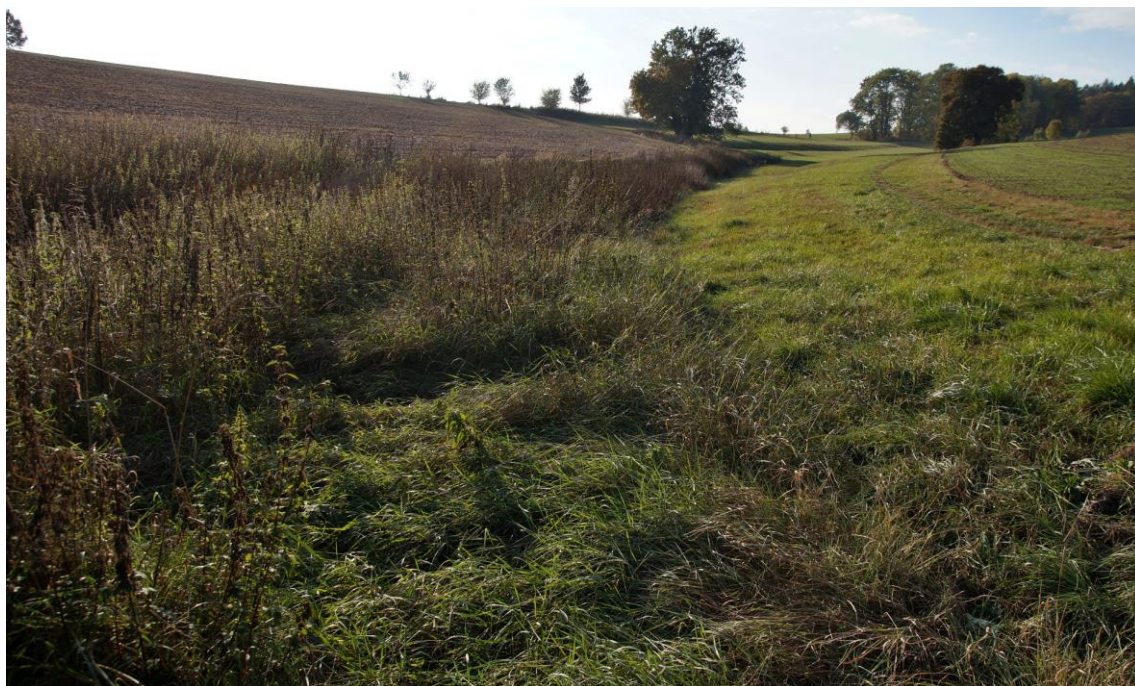
12. Poldr v těchto místech může zachytit velkou část povodňových srážek dříve, než napáchnají škody v zastaveném území (lokalita Nouzov).

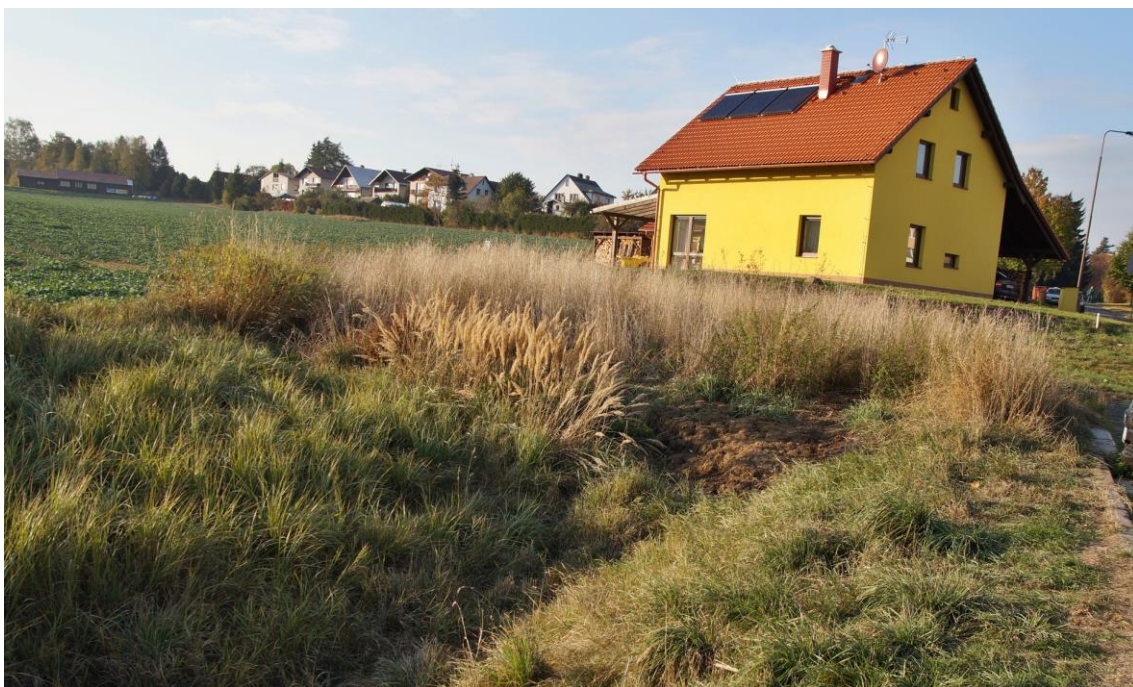
13. Příkopy kolem polí mají svůj smysl. Není dobré je zavážet travou, ani v nich stavět rodinné domy (lokalita Spořilov, u sídliště).

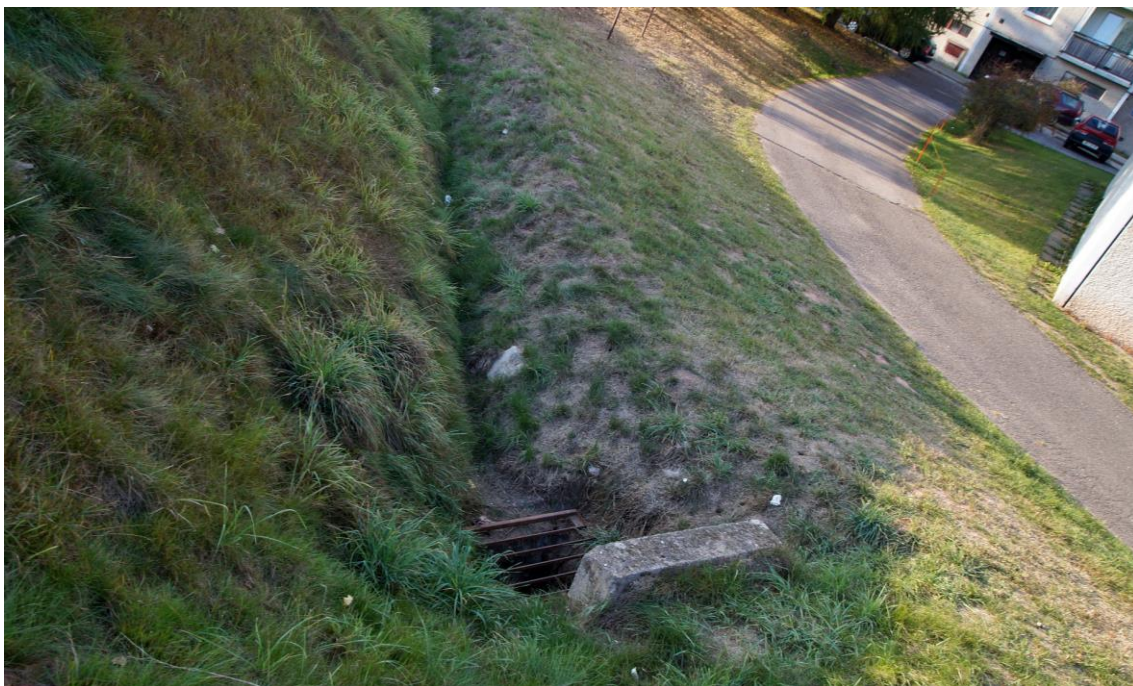
14. Úprava svahu příkopu může zvýšit jeho kapacitu a snížit rychlost proudění vody (lokalita Spořilov, u sídliště).

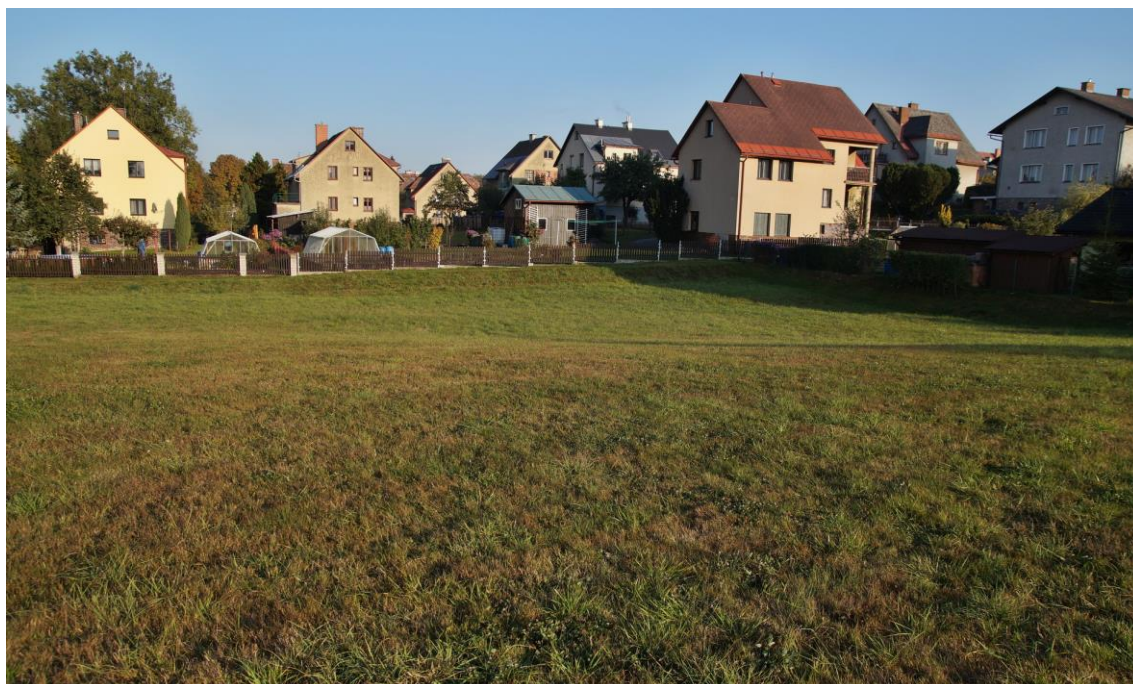
15. Při minimálních zemních pracích lze v těchto místech vybudovat kapacitní poldr. I v současnosti je prohlubeň v terénu patrná (lokalita Spořilov, u sídliště).

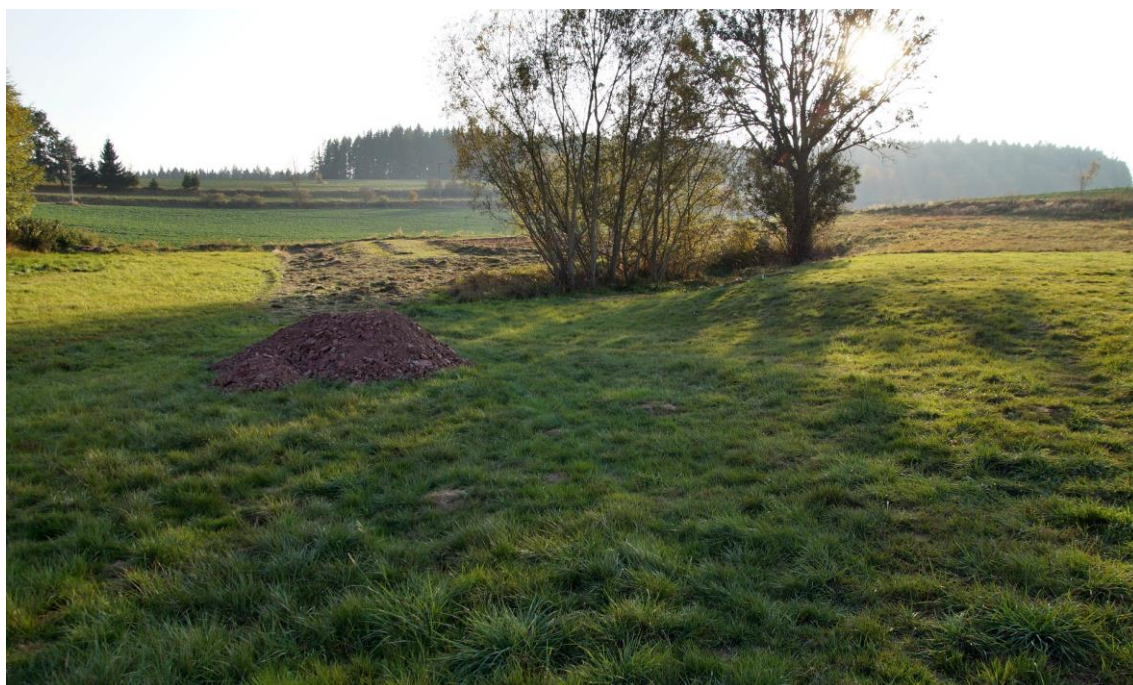
16. Prameniště a přírodní údolnice jsou ideálním místem pro menší suché, či polosuché nádrže (lokalita Spořilov, u sídliště).

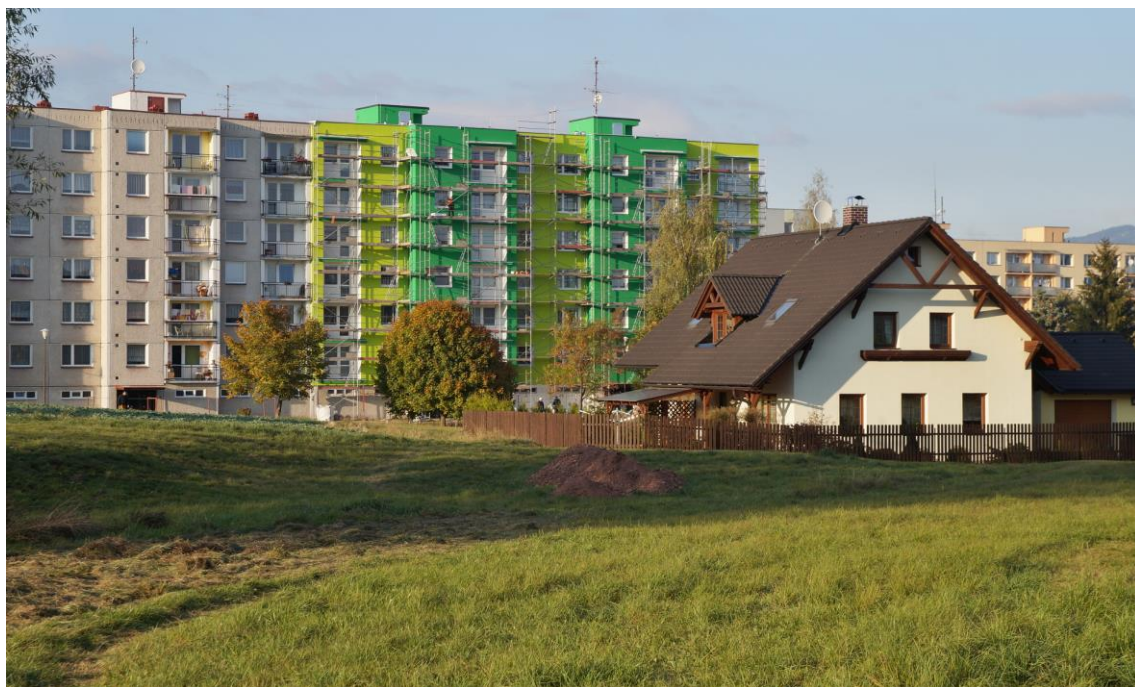
17. Tento rodinný dům stojí přímo v odtokové linii. Propojit 2 horní nádrže a hlavní spodní nádrž bude teď o to nákladnější (lokalita Spořilov, u sídliště).
